橋梁名	路線名	所在地	起点側	緯度	35° 37' 46"		
				経度	138° 32' 58"		
国母跨線橋 (フリガナ) コクボ		町道381号	山梨県中巨摩郡昭和町西条				
管理者名	点検実施年月日	路下条件	代替路の有無	自専道or一般道	緊急輸送道路	占用物件(名称)	
昭和町建設課	2015.10.22	身延線(JR線)	有	一般道	その他

部材単位の診断(各部材毎に最悪値を記入)

道路橋毎の健全性の診断(判定区分 I~IV)

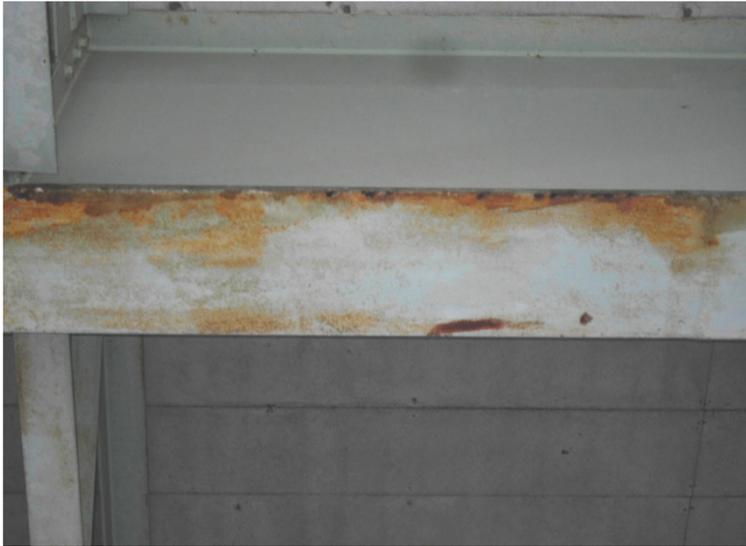
<p style="text-align: center;">上部構造(主桁)【判定区分: Ⅱ】</p> <p>写真1 第2径間 主桁04</p>

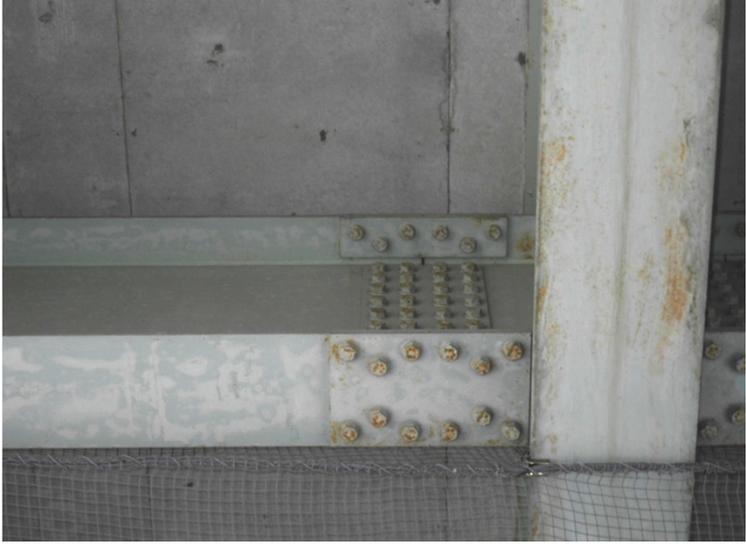
<p style="text-align: center;">上部構造(横桁)【判定区分: Ⅱ】</p> <p>写真2 第2径間 横桁01</p>

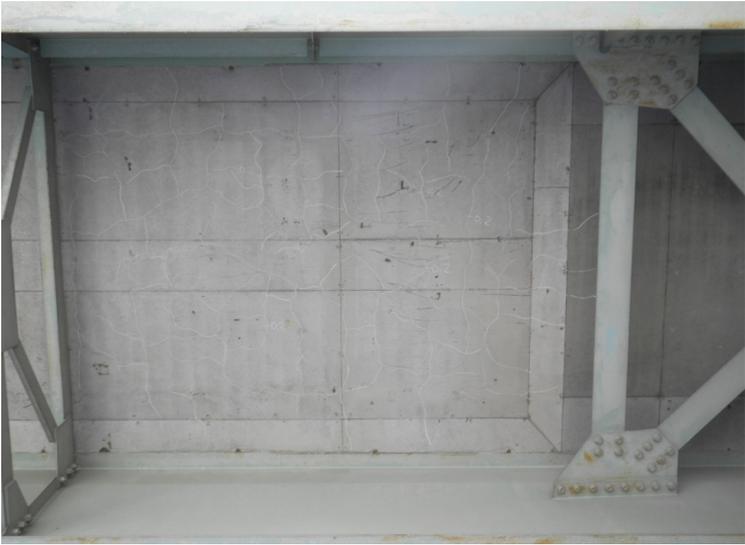
<p style="text-align: center;">上部構造(床版)【判定区分: Ⅲ】</p> <p>写真3 第2径間 床版01</p>

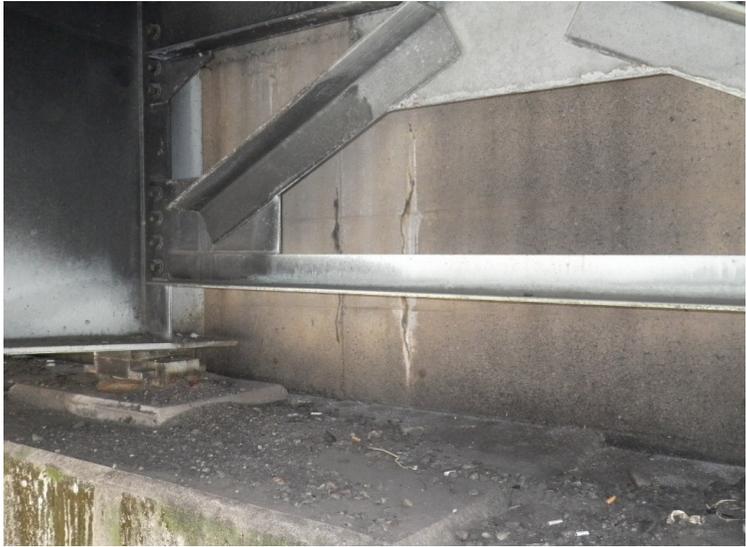
<p style="text-align: center;">下部構造【判定区分: Ⅱ】</p> <p>写真4 第5径間 下部構造01</p>

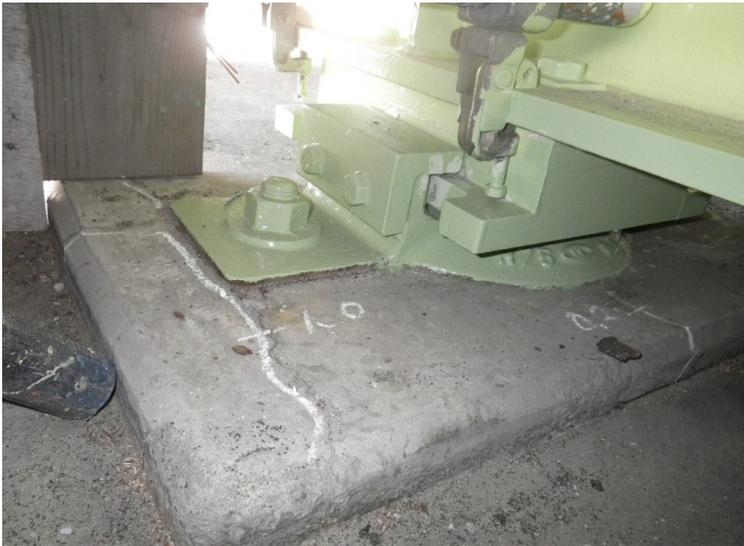
<p>支承部【判定区分: Ⅲ】</p>	<p>その他【判定区分: Ⅲ】</p>
<p>写真5 第3径間 支承0102 0202 0302 0402 0502</p>
