# 常永小学校 (1)

資料1-3 (2)

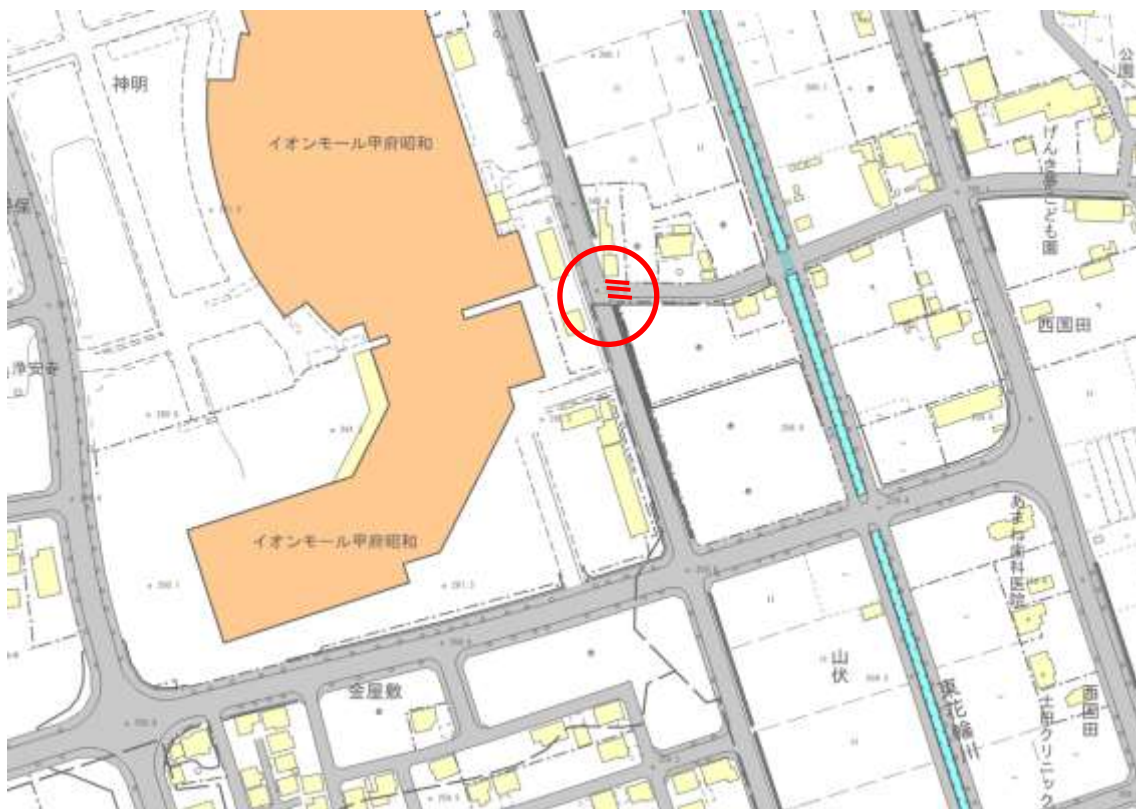
(点検箇所) 飯喰 1511 付近 (イオンモール甲府昭和東側丁字路)

(要望)・横断歩道の設置

交通量がある上に、スピードを出す車及び右左折する車の多い危険な交差点です。住宅が造成され、新たに通学路になり、横断歩道のない道路を渡って登校しています。この交差点を横断する児童は現在5名ですが、今後増える見込みもあるため横断歩道の設置を要望いたします。

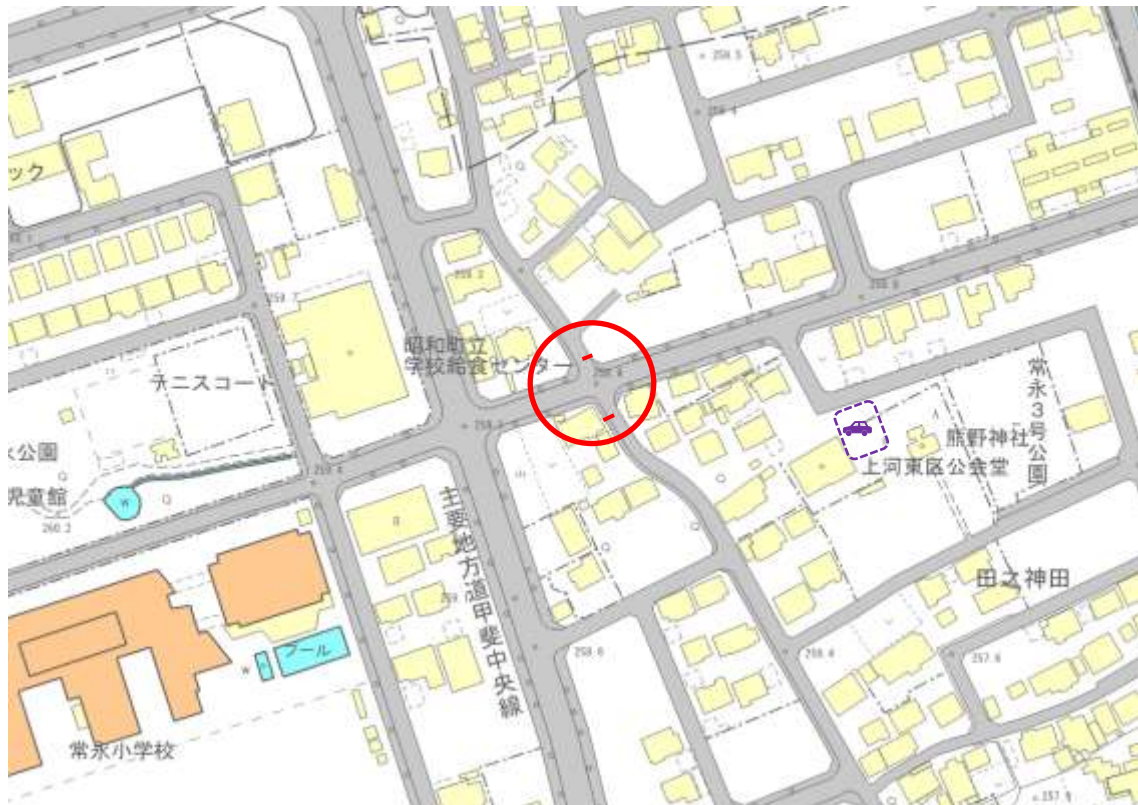
(点検箇所)飯喰 1301-5 付近(「給食センター南」交差点東)

(要望)・一時停止の規制

通学路として児童が利用する交差点です。

抜け道で急に車が出てくることがあり危険であるため、一時停止の規制を要望いたします。

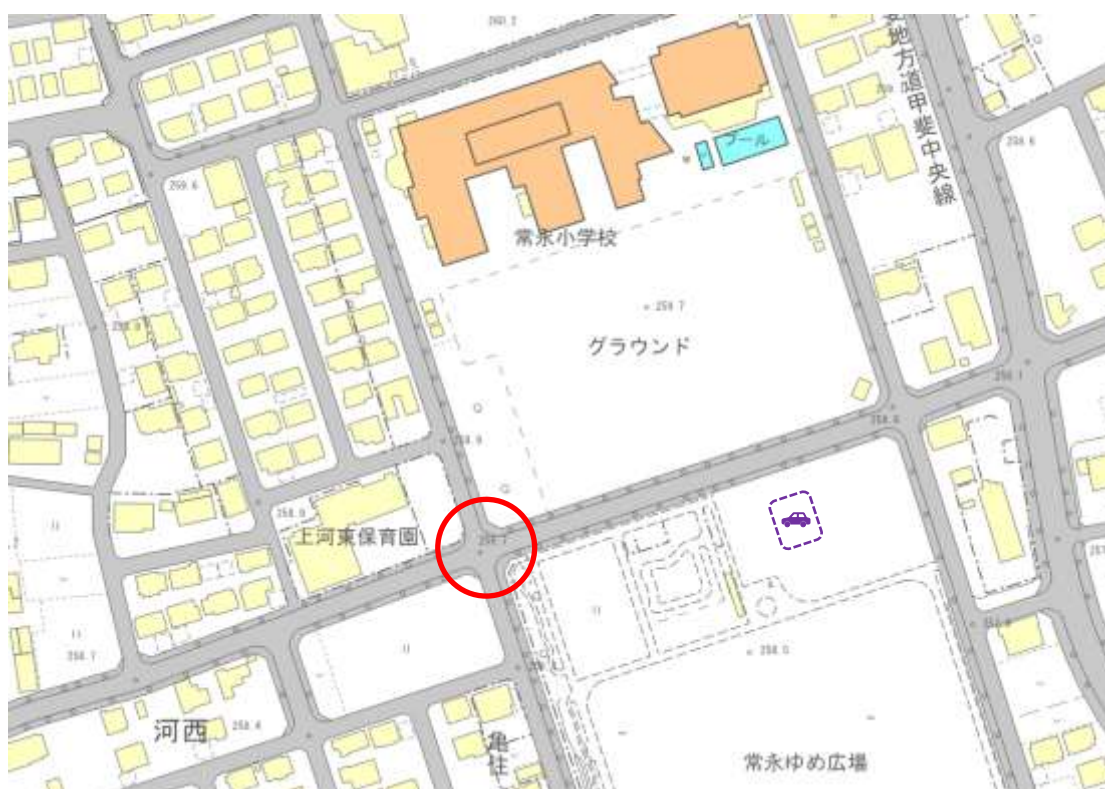
(点検箇所) 飯喰 1608-2 付近 (常永小南西角交差点)

(要望)・信号機の設置

通学路として児童が利用する交差点です。交通量がある上にスピードを出す車も多い危険な交差点です。

令和4年度より旗振りボランティアを募り、安全確保を続けていますが、重大な事故の発生が危惧されるため、信号機の設置を要望いたします。
